Vysoká škola báňská - Technická univerzita Ostrava

Stavebně-technický průzkum a analýza autentického stavebního materiálu
hřbitovního kostela Sv. Petra a Pavla

Architectural and technical survey and analysis of authentic building materials
in the Church of St. Peter and Paul

Ostrava 2017

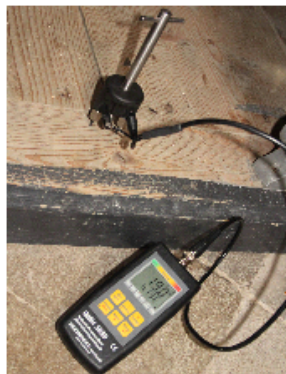
Obr. 7 Elektrický odporový vlhkoměr

vlhkoměry v praxi jsou odporové, využívající elektrický jednosměrný odpor a rozdílnou vodivost dřevěného materiálu s různou vlhkostí (viz obr. 7) [7].

Výsledky měření jsou (Milan Holický, 2013) závislé na mnoha faktorech, především na druhu dřeva, orientaci vláken, na rozložení přirozených vad či teplotě. Výsledky jednotlivých měření mohou být také ovlivněny přítomností různých konzervačních, nebo chemických látek. Ty mohou způsobovat u jednotlivých měření nepřesnost a vyžadují tak speciální kalibraci přístroje [7].

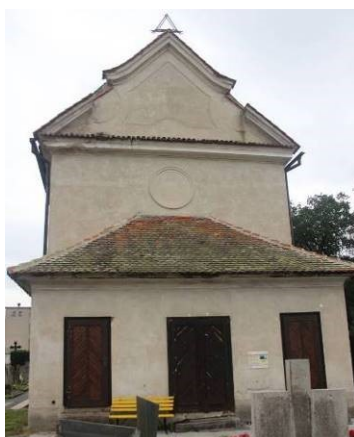
Obr. 10 Západní pohled na rozťatý štít kostela sv. Petra a Pavla

Zda se na opravě před rokem 1719 podílel návrhem J. B. Santini, není jisté. Napovídá tomu forma rozťatého štítu na západním průčelí kostela (Obr. 10). Obdobnou formu rozťatého štítu navrhl Jan Blažej Santini u hlavní fasády zámecké jízdárny v Rychnově nad Kněžnou a volnější obdobu štítu u vlastního domu v Nerudově ulici v Praze [5]. Určení autora daného štítu je problematický úkol. Pohledy dobových vyobrazení na vedutách z roku 1736 (obr. 9) a 1816 (obr. 5) vyobrazují štít s oknem na průčelí štítu, nikoliv celistvý štít s charakteristickými prvky Jana Blažeje Santiniho. Pro objasnění, zda se jedná o daného autora, bych doporučila provést analýzu složení omítky z daného štítu.

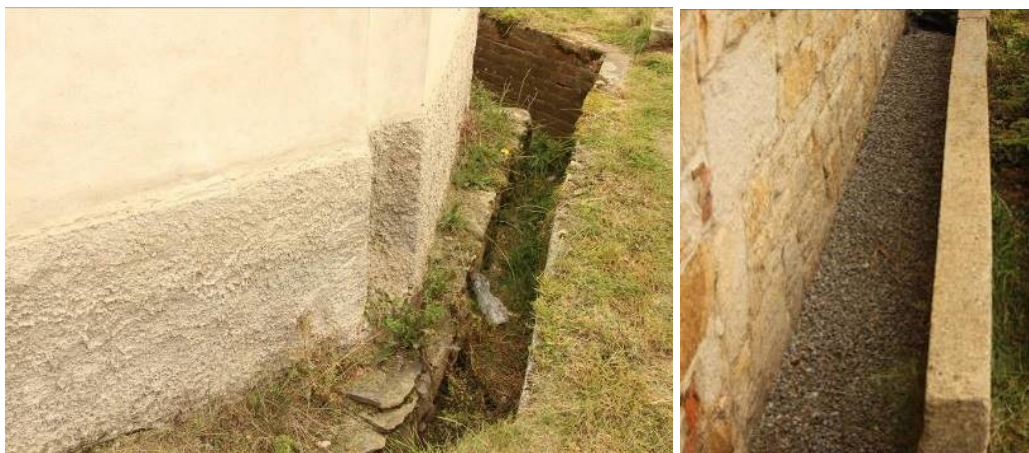
Domnívám se, že základy jsou provedeny z lomového kamene. V kostele nebyl doposud realizován žádný archeologický průzkum. Archeologické nálezy typu podzemních prostor (hrobky, chodby) jsou možné, neboť kostel patrně navazoval na hradby středověkého kláštera. Spodní část objektu je částečně vzduchově odizolovaná na principu otevřeného systému (Obr. 13).

Obr. 13 Pohled na základy sakristie a na vzduchově otevřený systém u hlavní lodě

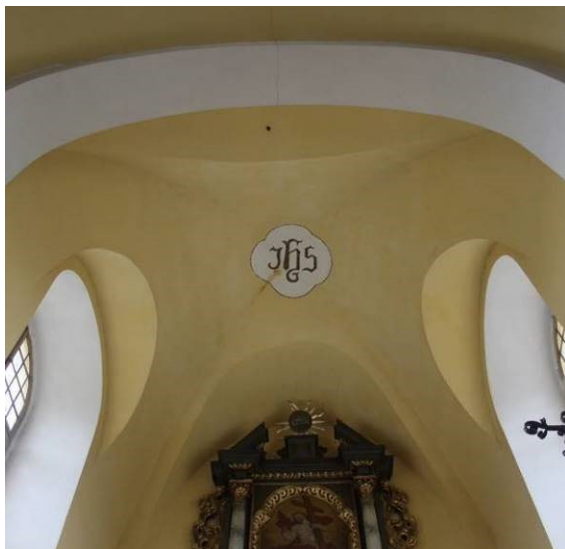
(Obr. 14). Sakristie je stropní konstrukce tvořena pomocí konchy s lunetami (Obr. 15). V celém objektu jsou cihelné překlady tvořené záklenkem.

Obr. 14 Detail křížové klenby s lunetami v presbytáři Obr. 15 Detail klenby s lunetami v sakristii

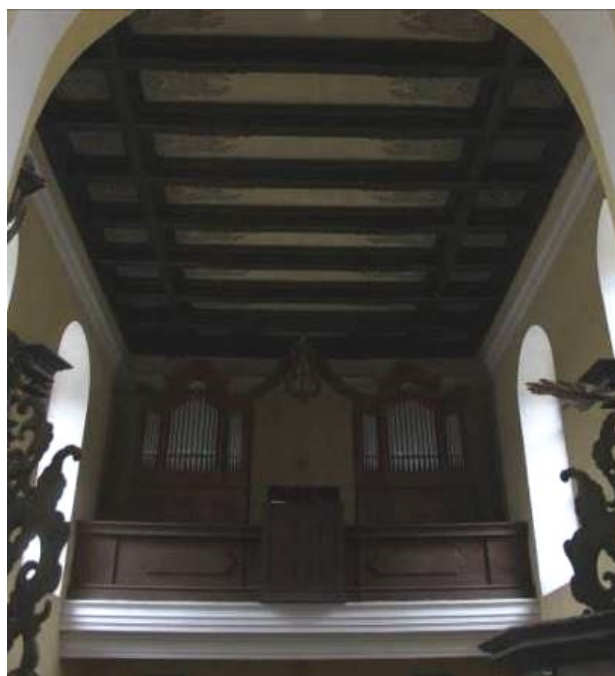
V zadní části hlavní lodi je umístěna kruchta s varhanami. Kruchta je pravděpodobně tvořena pomocí trámového stropu. Podkruchtí je plochostropé. Kruchta je ukončená členěnou profilovou římsou a plným zábradlím.

Obr. 16 Hlavní loď pohled na kruchtu s varhanami a na kazetový strop

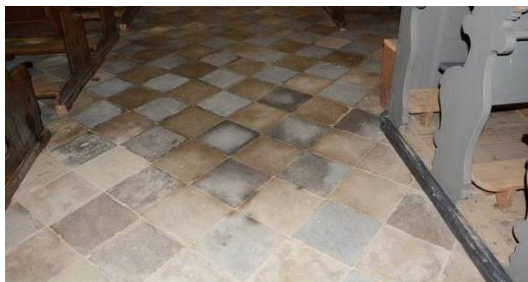
Obr. 17 Kamenná dlažba v hlavní lodi

Průčelí v přízemní části hlavní lodi a presbytáře je tvořeno kvádřikovým zdivem, které nese znaky románského zdiva. Navazující podlaží je odděleno kordonovou římsou a je tvořeno barokní omítkou ukončenou hlavní římsou. Okenní otvory nacházející se na průčelí objektu jsou orámovány ozdobnou šambránou. Ostění hlavního vchodu a vchodu do sakristie je kamenné, pravděpodobně z místních hornin. Průčelí sakristie a předsíně je tvořeno barokní omítkou ukončenou hlavní římsou. Omítky v interiéru jsou tvořeny vícevrstvou štukovou omítkou. V celém objektu je použita kamenná dlažba (Obr. 17).

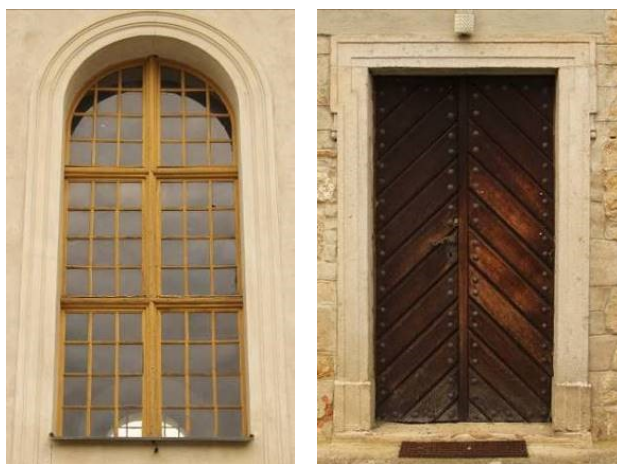
Okna v celém objektu jsou dřevěná, jednoduchá, otevíratelná, obdélníkového tvaru ukončená s půlkruhovým uzavřením. Zasklení je tvořeno čtvercovými tabulkami osazenými do dřevěného rámu. Hlavní vchodové dveře a dveře v sakristii jsou dřevěné s kovanou výzdobou a obložení zárubně je z opracovaného kamene (obr. 18). Vchod do narthexu, kruchty a technické místnosti je tvořen dřevěnou truhlářskou obložkovou zárubní a dřevěnými dveřmi. Kování a závěsy u všech dveří jsou ručně kované, z blíže nespecifikovaného kovového materiálu.

Obr. 18 Detail okna a vstupních dveří

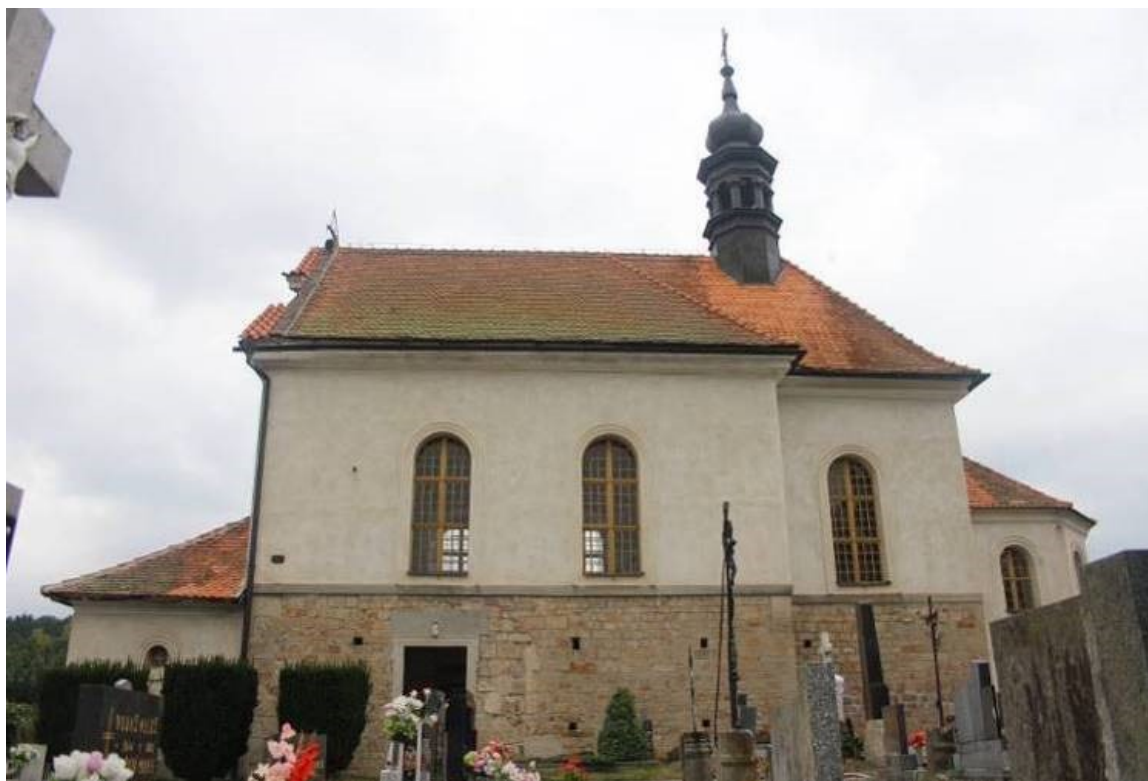
Zastřešení je tvořeno sedlovou střechou, na východní straně ukončenou valbou (Obr. 19). Střešní plášť je pokryt bobrovou taškou, části nároží a hřebenu jsou pokryty hřebenovou drážkovou taškou do pokrývačské malty. Západní štít má plastickou výzdobu a je zakrytý prejzovou krytinou. Nad presbytářem se nachází sanktusník pokrytý měděným plechem. Klempířské prvky jsou tvořeny z měděného plechu, v dolních částech svodu jsou vyměněné za poplastované prvky. Svody jsou zaústěny do terénu. V části sakristie a předsíně (nartexu) chybí podokapní žlab. V části hlavní lodi a presbytáře je bleskosvod.

Obr. 19 Jižní pohled na objekt

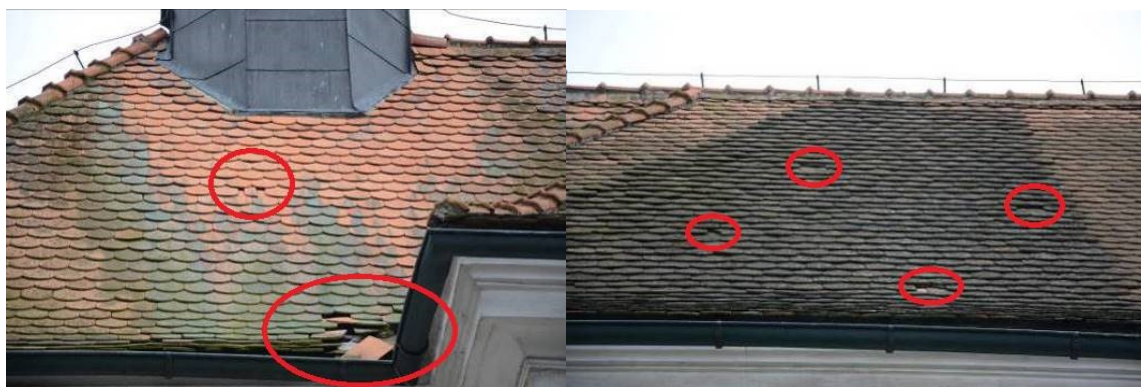
Z vizuální prohlídky byly jasně vidět lokálně chybějící nebo posunuté střešní tašky na střešním plášti kostela viz (obr. 20). Dané projevy jsou viditelné i v interiéru, konkrétně u klenby v sakristii, kde jsou znatelně vidět lokální vlhkostní mapy, degradace omítek a trhliny v cihelném překladu.

Obr. 20 Detail chybějících střešních tašek na střešním plášti kostela Sv. Petra a Pavla

- povětrnostní vlivy,
- stáří střešní krytiny (degradace materiálu),
- zanedbaná údržba.

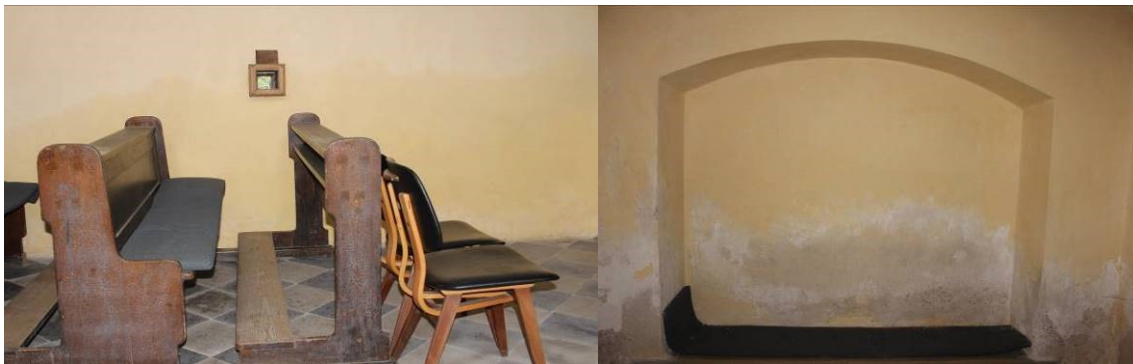
Dalším závažným problémem je vlhkost materiálů v objektu. Porucha je značena jako V2 v půdorysu 1. NP ve výkresu č. 3. Vlhkost v budově je znatelná vizuálně, projevuje se vlhkostními mapami patrnými na interiérových omítkách. V místnostech 102, 103 a 104 dochází k degradaci omítek a jsou zde také patrné výkvěty solí (Obr. 21, 22).

Obr. 21 Detail vlhkostních map v kostele Sv. Petra a Pavla

- Nedostatečné větrání v daných místnostech, kondenzace vodních par,
- Zanedbaná údržba,
- Nevhodně zvolený materiál nebo technologický postup při sanaci,
- Vysoká hladina podzemní vody,
- Chybějící odizolování spodní stavby nebo ztráta funkčnosti daného systému.

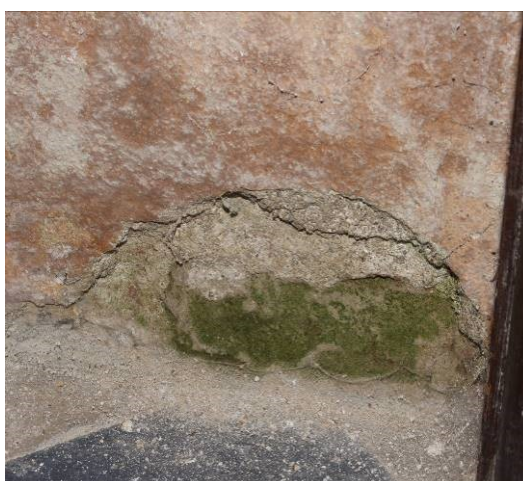
Obr. 22 Detail biologické degradace stěny v části se stykem s podlahou v sakristii

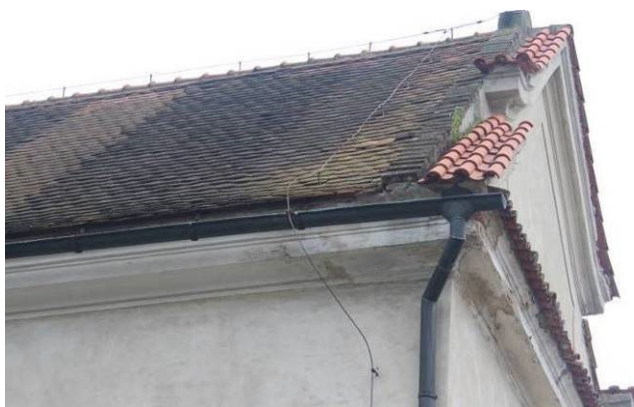
U západního štítu dochází k nedostatečnému nebo nesprávnému odvodnění dešťové vody, které zapříčiňuje stékání vody po římse, kde následně dochází k degradaci omítky a růstu náletových rostlin (Obr. 23). Porucha je značena jako V2 v půdorysu 1. NP ve výkresu č. 3.

Obr. 23 Detail degradace omítky a náletových rostlin nacházející se na západní straně štítu objektu

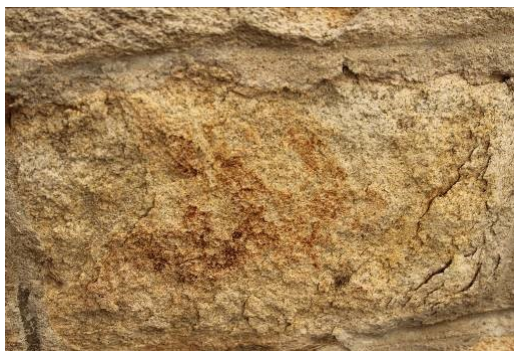
Daná porucha se nachází na kvádřikovém zdivu na jižní straně objektu (Obr 24). Porucha je značena jako V7 v půdorysu 1. NP ve výkresu č. 1. Pravděpodobně je způsobená kombinací teplotních změn, povětrnostních vlivů, vlhkosti a salinity.

Obr. 24 Degradace kvádřikového zdiva na jihovýchodní straně

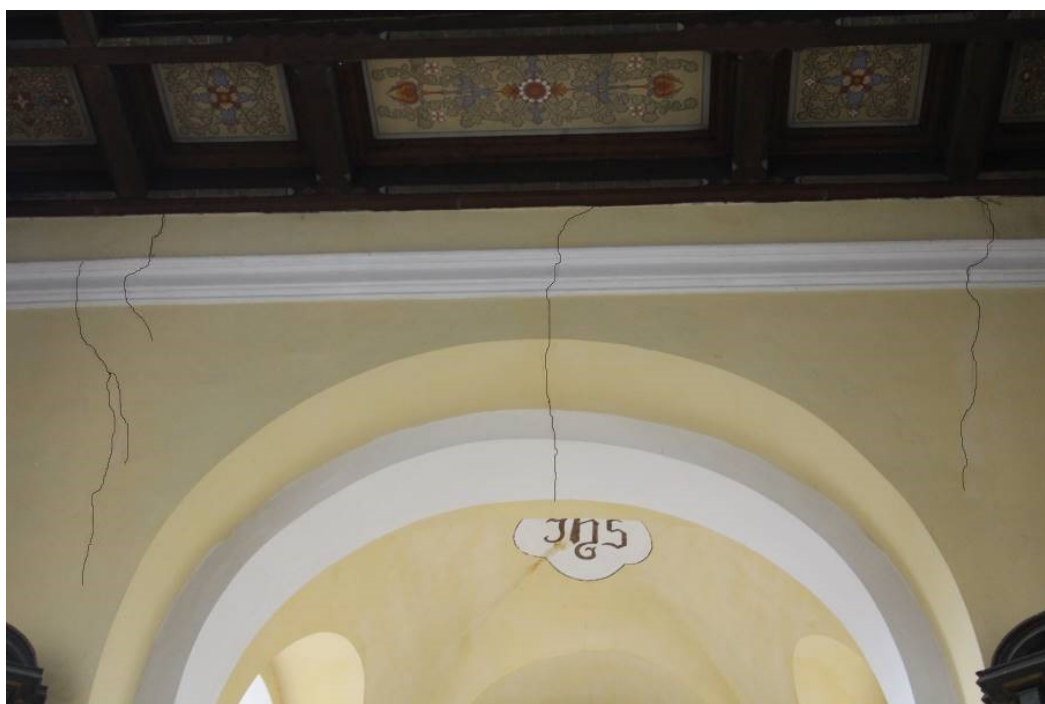
Byly zaznamenány tahové trhliny v konstrukci triumfálního oblouku v části hlavní lodi. Porucha je značena jako V5 v půdorysu 1. NP ve výkresu č. 3.

Obr. 25 Detail triumfálního oblouku se zvýrazněnými tahovými trhlinami

- Posun podpor – patek (důvod: změna základových poměrů pod nosnými zdmi, neuváženým odstraněním či oslabením některé z okolních konstrukcí),
- Nerovnoměrné zatížení,
- Degradace materiálu,
- Zatékání dešťové vody – způsobuje to vymílání malty, vzniku mezer mezi cihlami a „rozvolnění“ celé klenby.

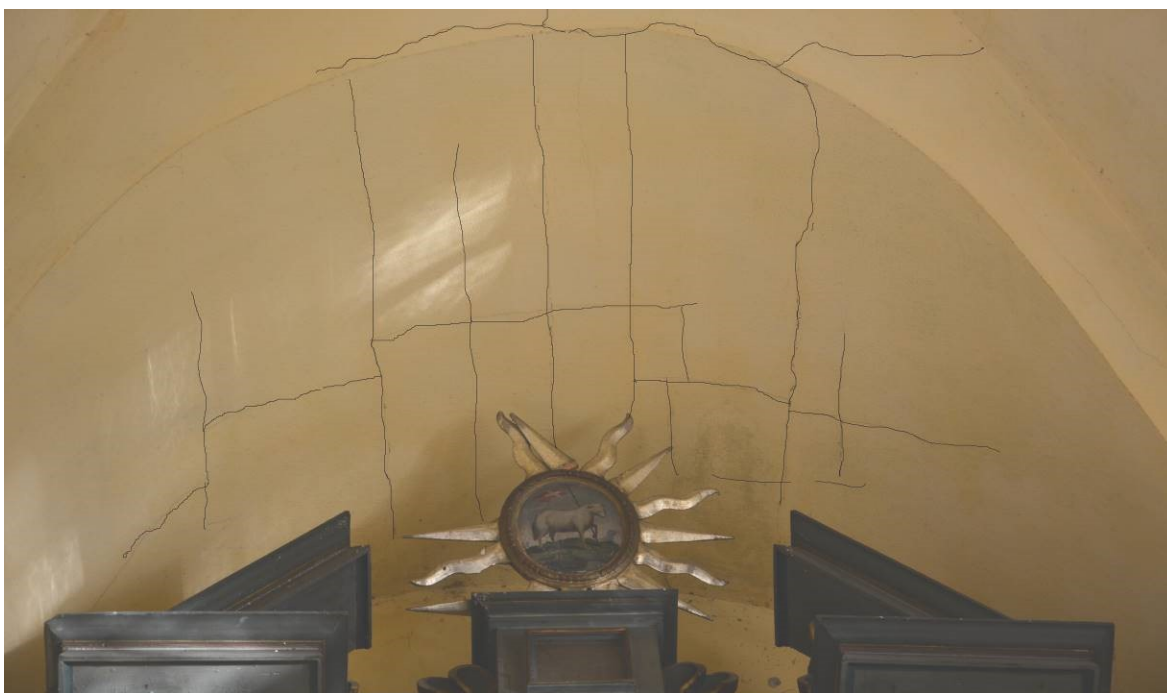
Další vadou jsou smršťovací trhliny v křížové klenbě v místnosti 103, přesně nad oltářní částí klenby (obr. 26). Porucha je značena jako V6 v půdorysu 1. NP ve výkresu číslo 3. Smršťovací trhliny nejčastěji vznikají, v případě použití nesprávné technologie omítání. Smršťovací trhliny tvoří síť po celém klenutí klenby nad oltářní částí. Dané trhliny mohou zasahovat, až k podkladu.

Obr. 26 Detail zvýrazněných smršťovacích trhlín nad presbytářem

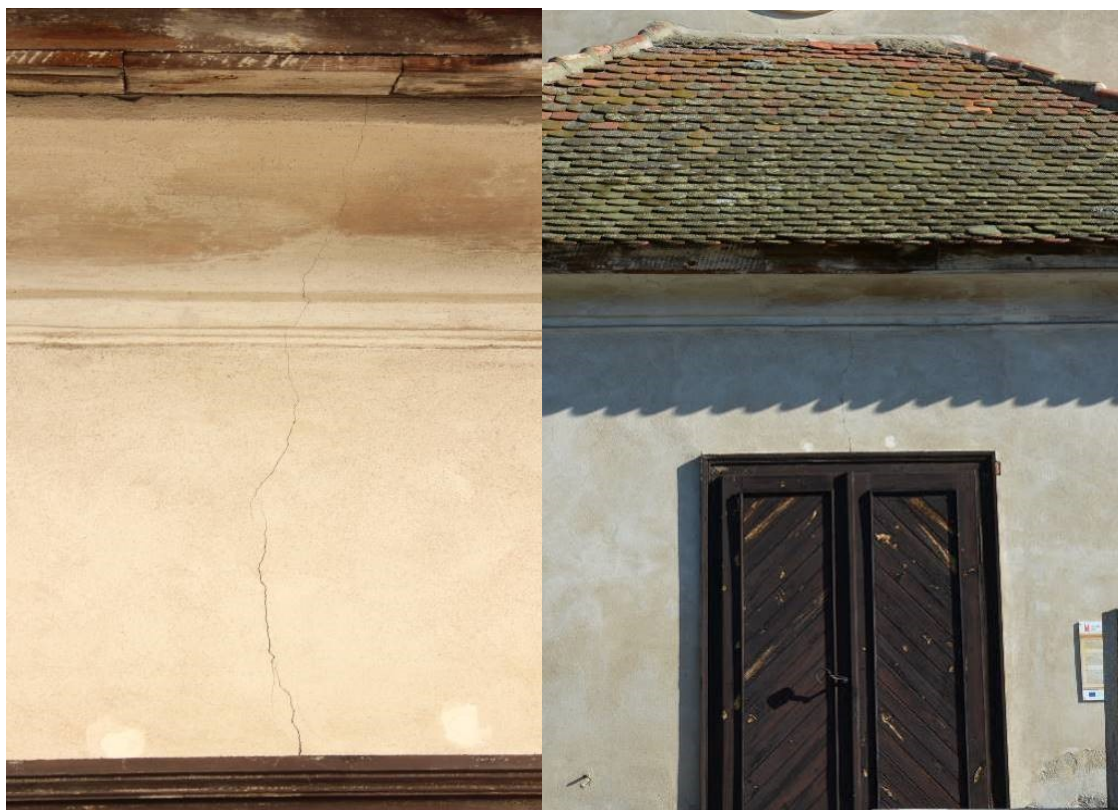
Daná trhlina se nachází nad vstupním prostorem do předsíně (Obr. 27). Trhlina je situována uprostřed dveřního otvoru, začíná od obložkové zárubně až po římsu. Porucha je značena jako V1 v půdorysu 1. NP ve výkresu č. 1.

Obr. 27 Detail tahové trhliny nad západním vchodem do kostela

- nerovnoměrné zatížení na překlad (přetížení krokví), nebo žádný překlad,
- degradace materiálu,
- zatékání dešťové vody s teplotními změnami.

Obr. 51 Provedení sanace cihelného překladu systéme helfix [23]

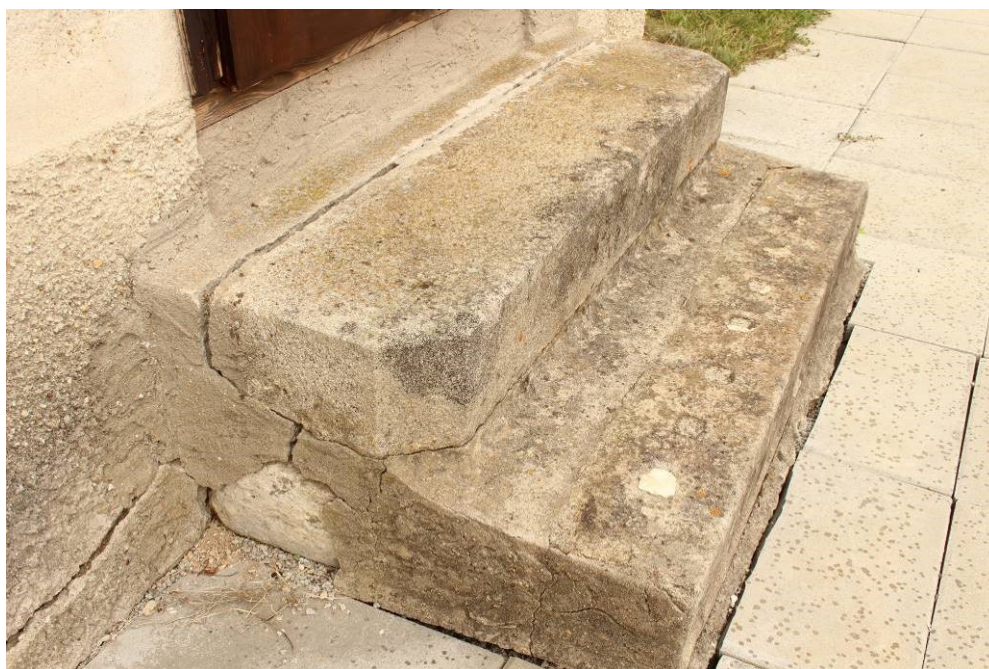
Obr. 28 Detail uvolněného stupně u vchodu na kůr

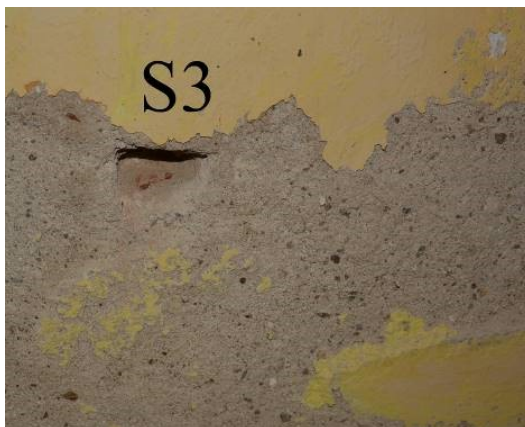
Obr. 29 Odběrné místo vzorku S3

Cílem měření bylo zjistit vlhkost zdiva v celém objektu. Jednotlivá místa odběru byla zdokumentována do půdorysu, byla zaznamenána poloha daného místa, výška odběru a podmínky odběru. Jednotlivé odběry probíhaly za chladnějšího počasí (kolem 8 °C) v měsíci říjnu. Dokumentace odběrových míst včetně výšek odběrů je znázorněna ve výkresu č. 4. Celkem bylo odebráno 10 vzorků, každý z jiné části objektu pro celkovou představu o vlhkosti. Vzorky byly odebrány odseknutím za pomoci majzlíku a kladiva (viz obr. 29). V rozmezí hloubky stěny 10 až 50 mm a hmotnost vzorků se pohybovala v rozmezí 40 až 130 g. V místnosti 106 nebyl odebrán vzorek z důvodu nedostupnosti.

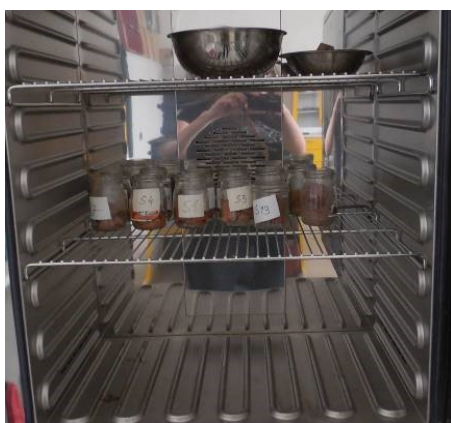
Obr. 30 Vzorky umístěné v sušárně

Odebrané vzorky byly následně očíslovány a umístěny do uzavíratelné nádoby, v našem případě zavařovací sklenice a dopraveny do laboratoře, kde byly zváženy. Veškeré vážení a sušení probíhalo v laboratoři. Odebrané vzorky se vkládaly do sušárny při teplotě 105 °C v přepravních nádobách, aby nedocházelo k ovlivnění vlhkosti (Obr. 30). Celý proces sušení trval přibližně 24 hodin a poté se vzorky po vysušení opětovně zvážily (Obr. 31). Z rozdílů hmotností před (m_d) a po sušení (m_s) byla vypočítána procentuální vlhkost dle vzorce:

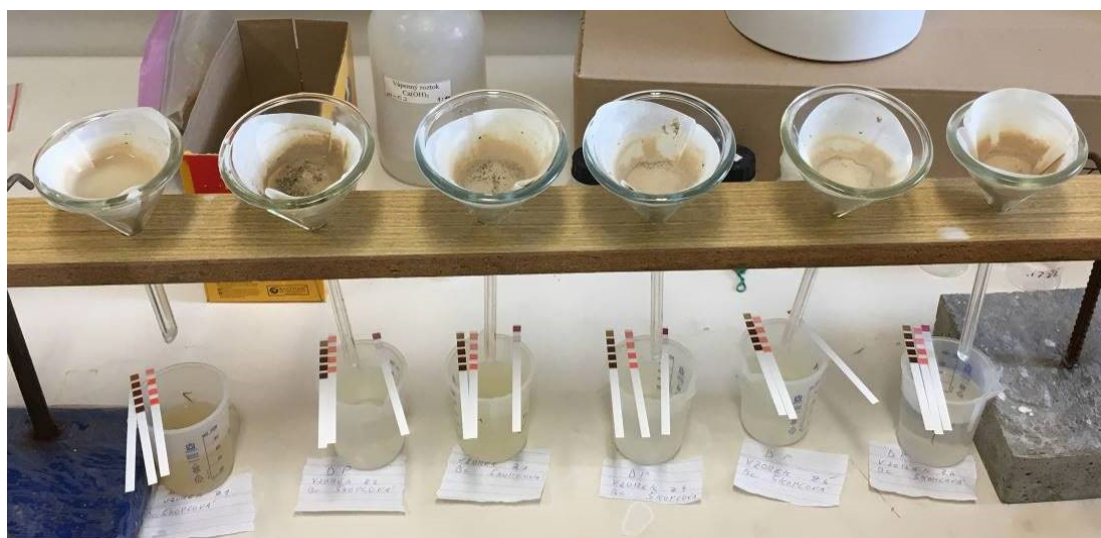
Obr. 32 Detail filtrování jednotlivých vzorků a určení obsahu solí pomocí proužků Quantofix

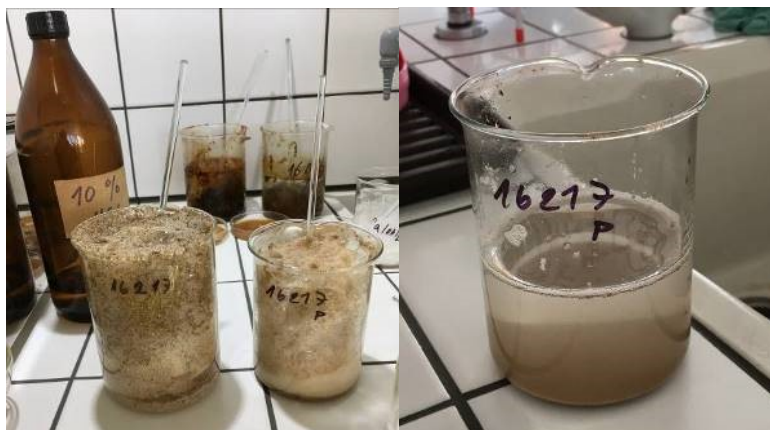
Analýza byla provedena u čtyř vzorků omítek a malt. Spočívá v oddělení pojiva od kameniva pomocí 10% kyseliny chlorovodíkové. Šetrným způsobem bylo odděleno kamenivo od pojiva v třecí misce. Oddělení jemných složek bylo provedeno síťováním na síti o velikosti 0,125 mm. U procesu separace zaznamenáváme cizorodé částice v omítce (cihelná drť, dřevo, rostlinná vlákna). Dalším krokem je oddělení plniva od frakce pojiva. Rozpuštění kalcitu ve vzorku provedeme ve studené 10% kyselině chlorovodíkové (Obr. 33). Z odebraných navážek zaznamenáme hmotnost. Dalším krokem bude zalití daného vzorek 10% kyselinou chlorovodíkovou, v daném vzorku proběhne kyselá reakce. Daný vzorek promyjeme ve vodě a vysušíme při teplotě 105 °C. Po vysušení vzorek zvážíme. Podíl hmotnosti naváženého vzorku k nerozpustnému zbytku nám dá výslednou představu o mísení složek vápno/písek. Jednotlivé výsledky jsou vyhodnocené v kapitole 3.5.

Obr. 34 Vlevo detail reakce omítky s 10% HCl, vpravo promývání vzorku destilovanou vodou u anal. č. 16 217

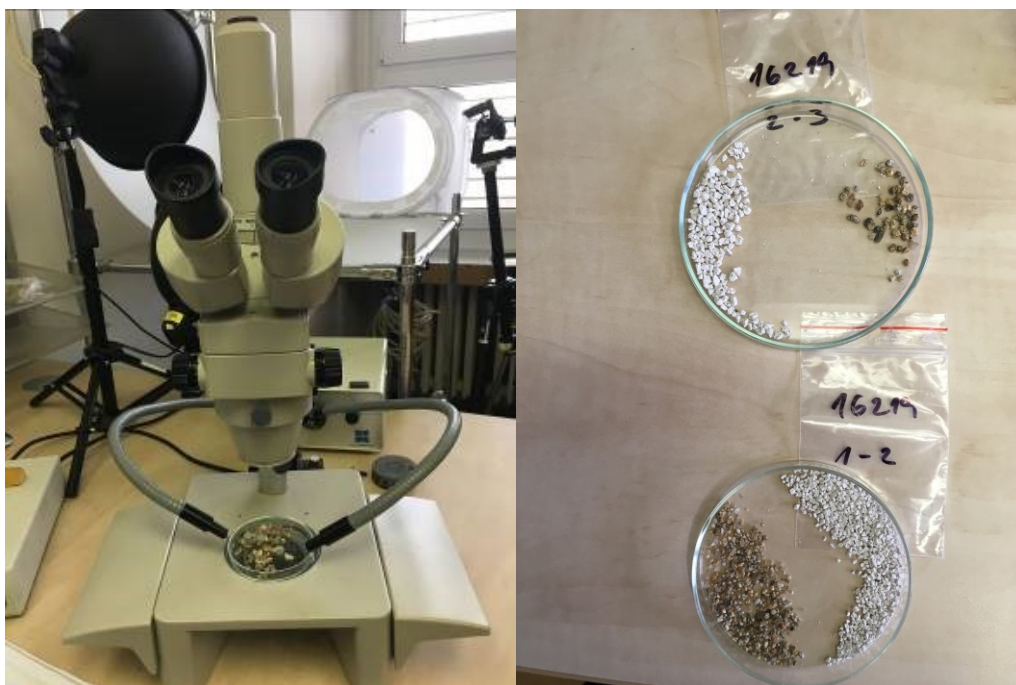
K určení mineralogického složení nerozpustného zbytku omítky jsme použili světelný mikroskop Nikon SMZ -2T, který umožňuje zobrazení zrn na podsvíceném světle. U daného petrografického rozboru, bylo procentuálně určováno zastoupení jednotlivých minerálů nebo horninových zrn (Obr. 38). Při petrografickém rozboru bylo stanoveno množství zrn křemene, živce, úlomků hornin, srůstů minerálů (jako křemen – slída, křemen – slída –živec), slídy. Byly nalezeny i úlomky cihel, rostlinná vlákna, uhlíky, vlákna. Daná metoda nám objasní mineralogické složení zrn drobného kameniva a umožní zjištění původu kameniva. Jednotlivé výsledky jsou vyhodnocené v kapitole 3.5.

Obr. 35 Rozbor nerozpustného zbytku u omítky anal. č. 16 219 pomoci světleného mikroskopu Nikon SMZ -2T

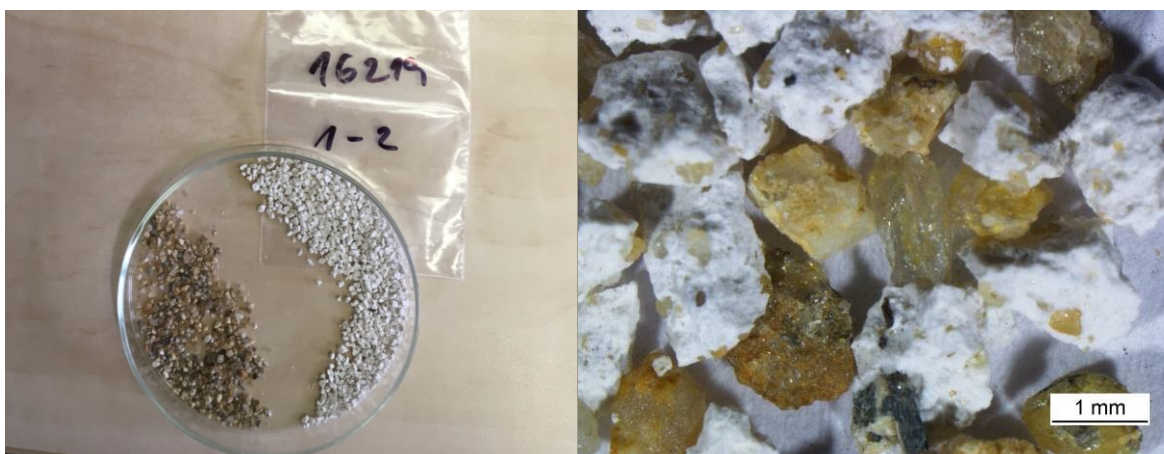
Obr. 43 Vpravo oddělené drobné kamenivo od nerozpuštěného pojiva tvořené sádrovcem u anal. č. 16 219, vlevo optická mikroskopie kameniva frakce 1-2 u anal. č. 16 219
